ANBUDDSUNDERLAG

Norrkronan i Västerbotten AB

Besiktningssprotokoll

Anticimex Överlåtelsebesiktning av storhus

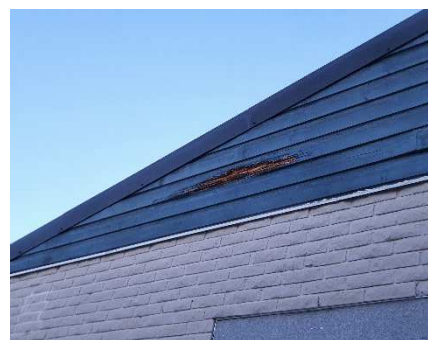
-Fasadpanelen är i behov av målning/underhåll.
-Lokala rötskador förekommer i taksarg.
Fasad där underhållsbehov finns riskerar pga sämre vattenavvisande förmåga att drabbas av fuktskador.

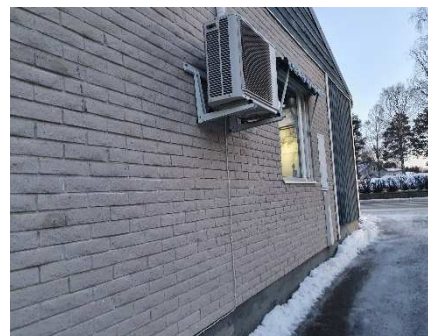
Lokalt förekommer lösa tegelstenar runt dörr på baksida.
Det rekommenderas kontakt med murare för lämpliga åtgärder.

Kondensvatten från luft/luftvärmepumpens utedel leds ej bort från huset.
Detta medför ökad fuktbelastning mot sockel och fasad.

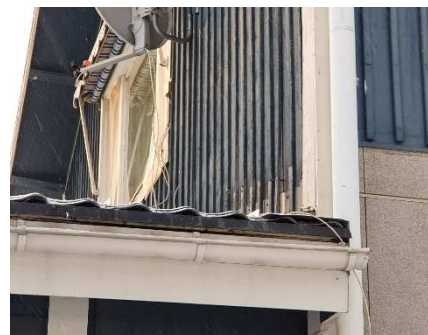
Otättheter förekommer vid plåtuppvik mellan grillen och byblos. Lockpanel har släppt vilket orsakar en glipa bakom ståndplåten. Detta medför risk att vatten rinner in i underliggande konstruktioner och orsakar fuktskador.

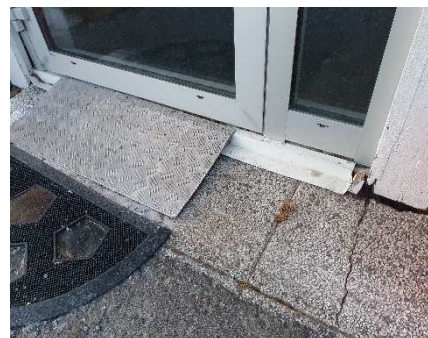
-Tröskelbleck är bristfälligt vid entrédörr till grillen.
-Tröskelbleck saknas vid dörr till lägenhet.
När tröskelbleck saknas eller är bristfälliga finns risk att vatten kan tränga in i angränsande konstruktioner och orsaka fuktskador.

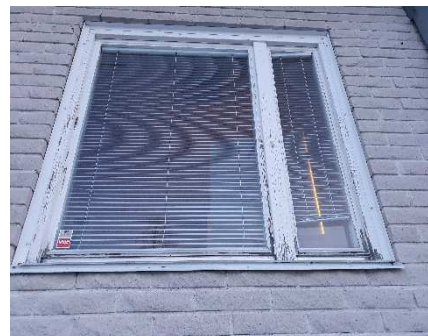
Fönster är i behov av målning/underhåll.
Fönster där målning/underhållsbehov finns riskerar pga. sämre vattenavvisande förmåga att få fuktskador. Detta kan leda till rötskador i fönster och fönsterkarm.

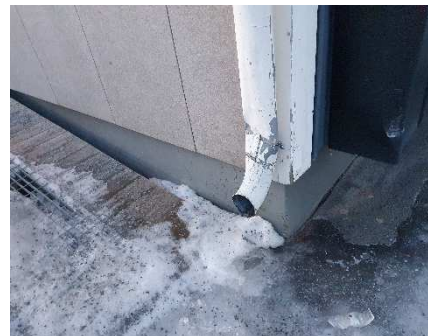
-Stuprör är ej anslutna till markledning. Enstaka stuprör är deformerade och bristfälliga.
-Hängrännor har bakfall och rostangrepp.
Detta medför en ökad fuktbelastning mot sockel, fasad och grundkonstruktionen på huset.

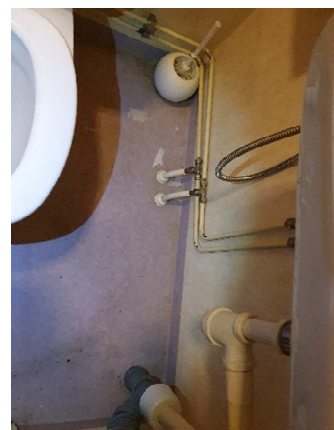
Rör genomföringar finns i golvet.

Rör genomföringar i golvet i ett duschutrymme medför risk för att vatten ska tränga ned i underliggande konstruktioner och orsaka fuktskador.

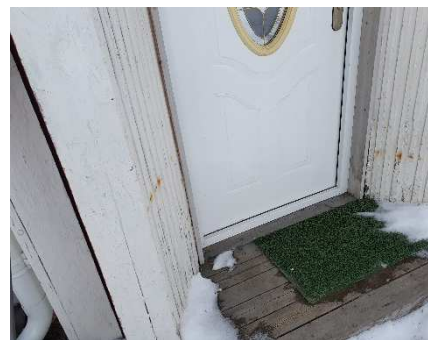
Tröskelbleck saknas under ytterdörr.

Risk finns att vatten kan tränga in i bakomliggande konstruktioner och orsaka fuktskador.

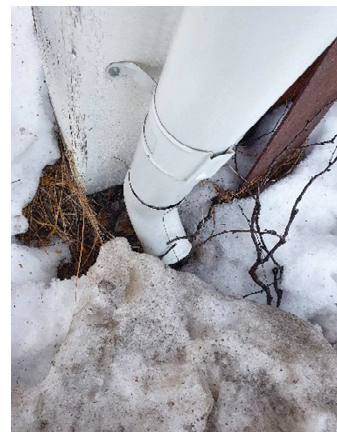
Stuprör avslutas intill huset.

Detta medför ökad fuktbelastning mot sockel och grundkonstruktion..
Det kan i sin tur leda till fuktskador i bakomliggande konstruktioner.

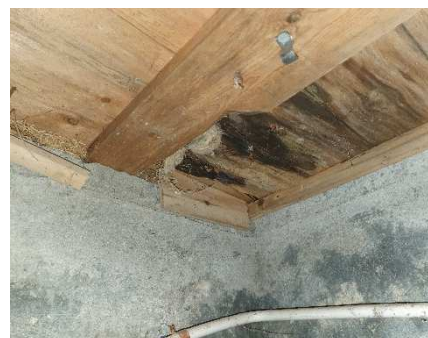
I matkällaren uppmättes förhöjda fuktvärden i trossbotten och rötskador förekommer. En avvikande lukt upplevs i utrymmet. Det rekommenderas att en fördjupad undersökning utförs för att kontrollera orsak och omfattning av de fuktskador som noterades.

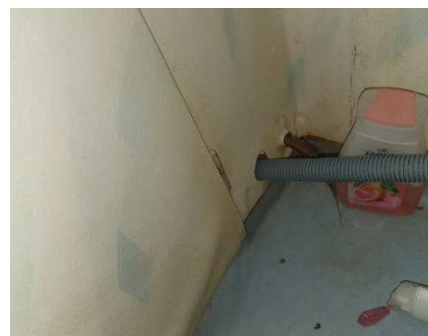
Entréplan / Badrum

- Yt/tätskikt är äldre och har uppnått dess tekniska livslängd.
- Otäta rörgenomföringar finns i vägg mot tvättutrymme.
- Mattsläpp noterades runt genomföringar.

Ovanstående brister medför ökad risk för vatteninträngning i angränsande konstruktioner. Att mattsläpp börjat förekommer indikerar på att vatten kan ha trängt in bakom väggmattan.

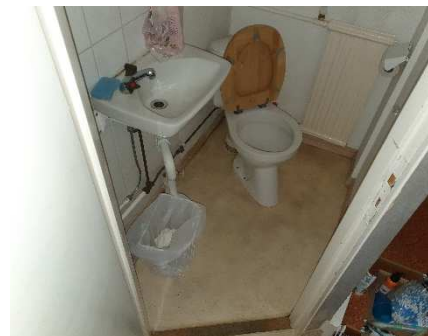
Entréplan / Tvättutrymme

Golvet i utrymmet är ej fuktsäkert.
Risk finns om läckage uppstår kan vatten rinna ut i angränsande konstruktioner och orsaka fuktskador.

Golvet sviktar i utrymmet och förhöjda fuktindikationer noterades på golvet.
Det rekommenderas att en fördjupad undersökning utförs för att kontrollera orsak och omfattning till eventuell fuktskada i golvkonstruktionen.

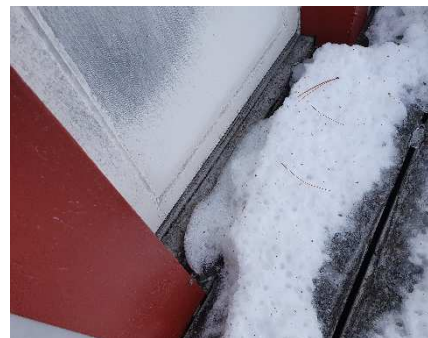
Tröskelbleck saknas under altandörr.

Risk finns att vatten kan tränga in i bakomliggande konstruktioner och orsaka fuktskador.

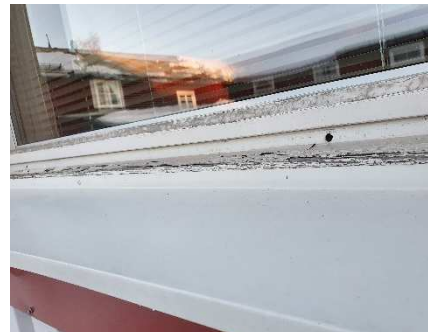
Fönster är i behov av målning och underhåll.

Fönster där målning/underhållsbehov finns riskerar pga. sämre vattenavvisande förmåga att få fuktskador. Detta kan leda till rötskador i fönster och fönsterkarm.

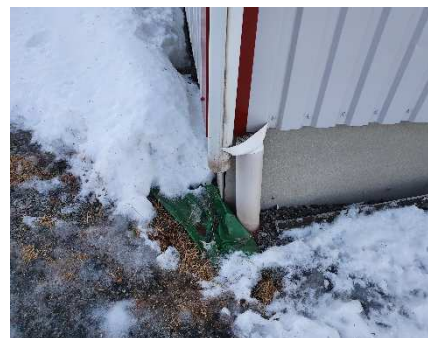
Stuprör är bristfälligt anslutet till markledning, samt avslutas vissa stuprör mot huset.

Detta medför ökad fuktbelastning mot sockel och grundmur. Det kan i sin tur leda till fuktskador i bakomliggande konstruktioner.

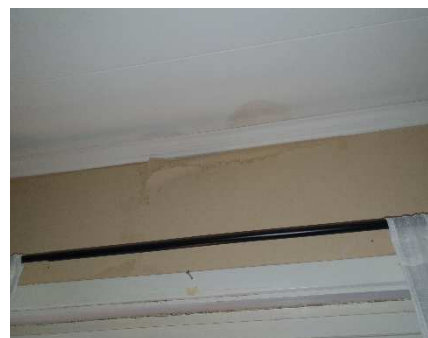
Gammal fuktskada noterades i tak/väggvinkel.
Denna uppstod av att gammalt snörrasskydd rev sönder takplåten.
Detta är åtgärdat av byggfirma.

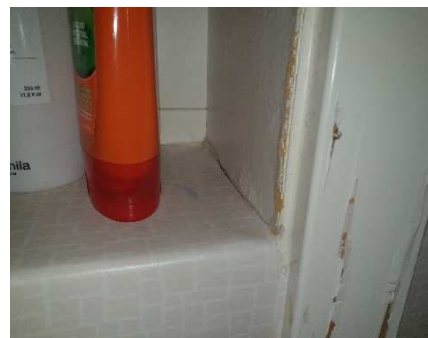
Otättheter noterades vid anslutning av plastmatta mot fönstersmyg. När otättheter förekommer finns risk att vatten tränger in i bakomliggande konstruktioner och orsakar fuktskador.

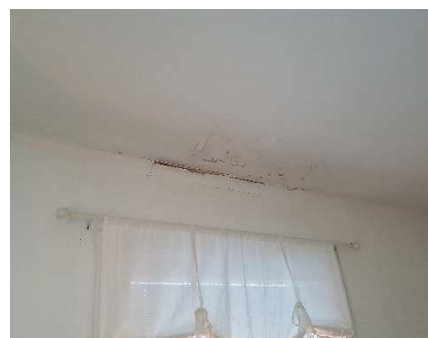
Gammal fuktskada noterades i tak/väggvinkel. Denna uppstod av att gammalt snörrasskydd rev sönder takplåten. Detta är åtgärdat av byggfirma.
